# 中国石化销售股份有限公司北京鑫 溪凯旋加油站（原北京市密云县北方 加油站）建设项目竣工环境保护验收 监测报告

奥达清验字【2022】第 05 号

编制单位：北京奥达清环境检测有限公司

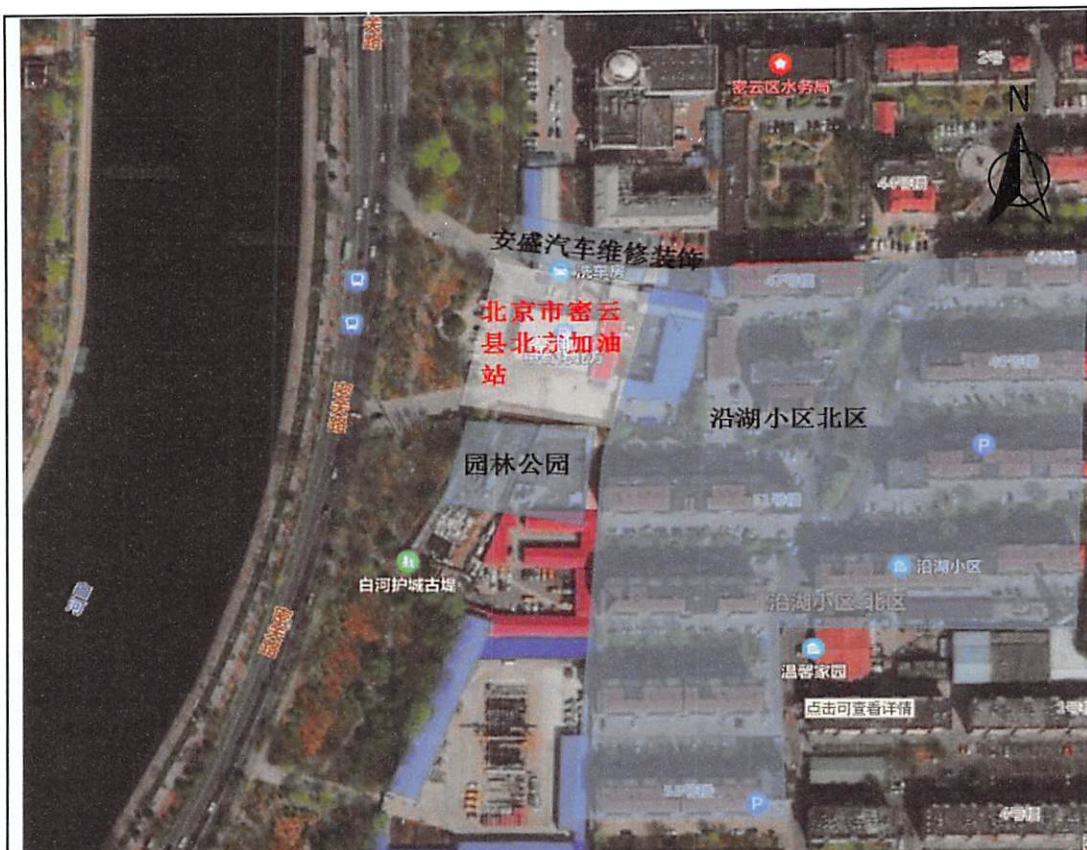
图 3-2 项目周边关系图

北京市密云县北方加油站项目位于北京市密云区密溪路东侧,地理坐标为东经 116.849706,北纬 40.387274。项目东侧是沿湖小区北区,南侧是园林公园,西侧紧邻滨河路,北侧是安盛汽车维修装饰。地理位置见图 3-1。项目周边关系见图 3-2。加油站平面图及监测点位示意图见图 3-3。

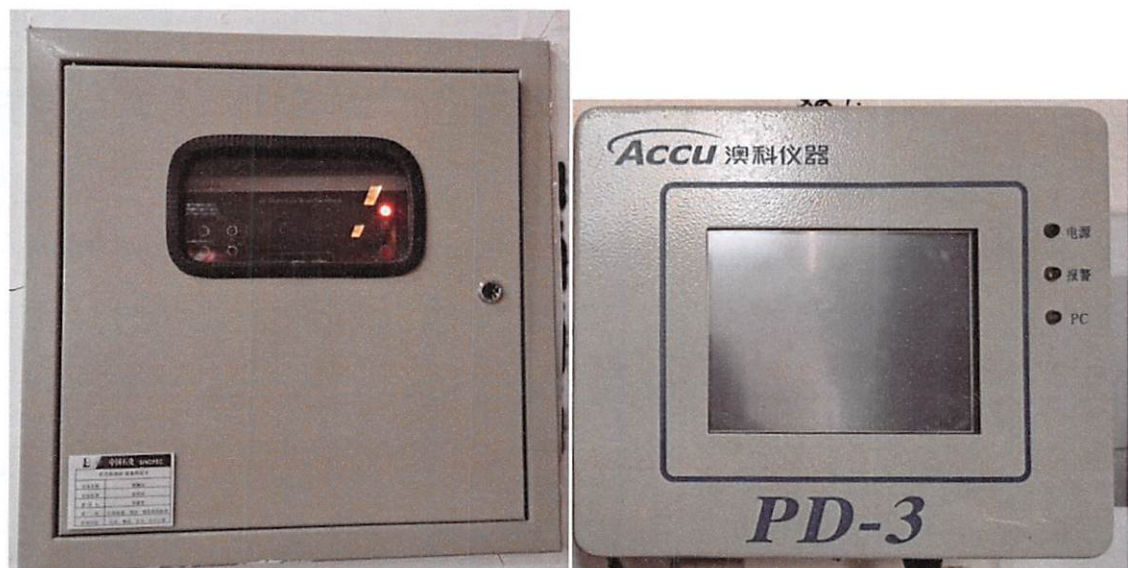
本项目加油站防渗漏措施经和企业确认，油罐建设采取了严格的防渗防腐措施，采用单层油罐加防渗池，玻璃钢防腐防渗技术，对储油罐内外表面、防油堤的内表面、油罐区地面、输油管线外表面做“六胶两布”防渗防腐处理，并设置油罐卸油防溢满措施和泄露报警系统，加油管道采用双层管道并设置泄露报警系统，现场卸油处增加油罐高液位声光报警器，加油机底槽、油罐人孔操作井及卸油口井采取防渗措施，罩棚及站房防雷引下线设置可断接的接地电阻检测点，设置了紧急切断系统，加油机设置了剪切阀等，满足了《汽车加油加气站设计与施工规范》GB50156-2012（2014版）规定和《加油加气站非油品设施安全设置管理要求》DB11/T1229-2015的相关要求。

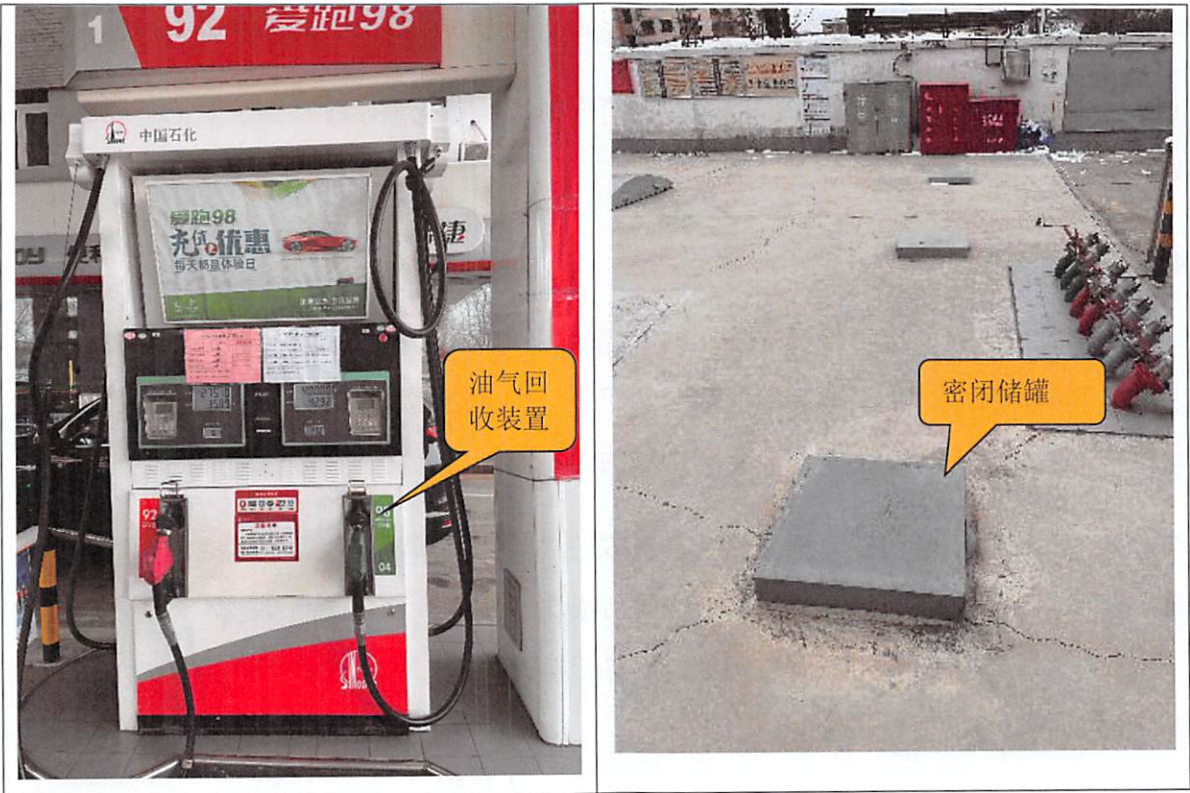
4 油气处理装置：由于二次回收过程回收到地下罐的油气体积经常比出油量大，以及由于温度变化等因素造成油罐压力上升，为保证安全，油罐压力达到 2000-3000p 时油气将通过呼吸阀排放泄压，防止污染环境，在呼吸阀前端加装油气回收装置，采用活性炭

吸附或膜吸附回收油气内油品，回收油品通过管线回流至油罐，处理后的符合标准气体排放至罐外空气。
